金山寺本堂の火災について

Report on the Fire of Main Hall of the Kanayamaji Temple in Okayama

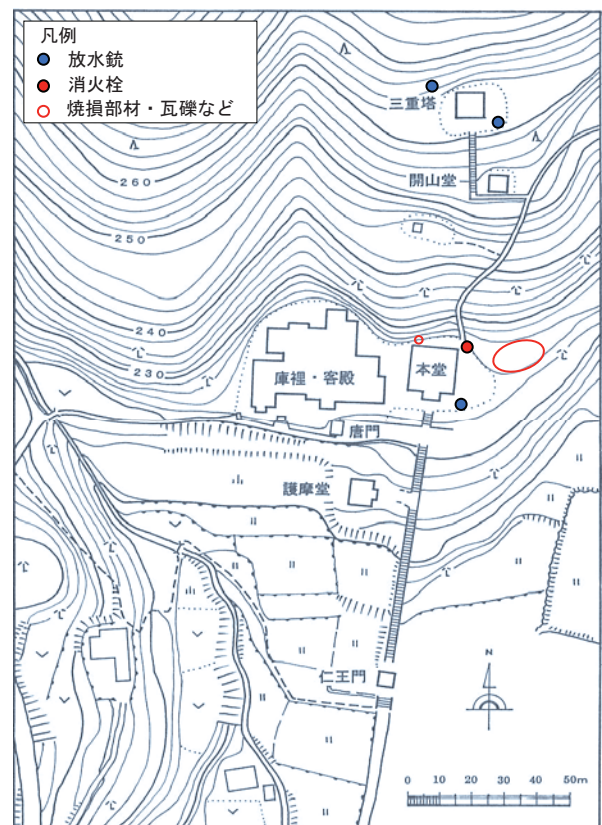
図6 金山寺境内建物配置図³⁾及び防災設備
(防災設備等は、筆者らが現地調査に基づいて追記)

図6は被災現場周辺の状況を示したものである。本堂と三重塔を中心に放水銃・消火栓が設置されており、その数量はヒアリング調査で得た通りである。三重塔に関しては放水銃が東南側・西北側の2カ所に設置されていたが、全焼した本堂には東南側に放水銃1基、北東側に消火栓が設置されていた。

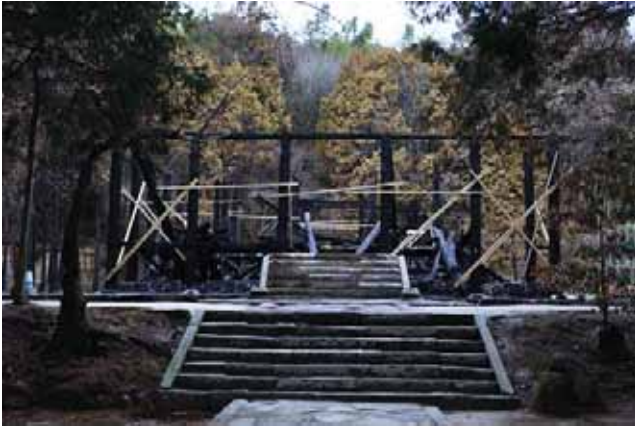
図7 被災した本堂の正面

図7から図14は被災現場及びその周辺の様子を窺える写真である。ヒアリング調査によって筆者らが現場調査に入る数日前に瓦礫などの片づけが行われたようで、現地調査当日はブルーシートなどの覆いもなく、図7と図8のように風雨などに曝されていた。火災の現場には軸組の柱は組み立てたまま多くが残っていたが、桁・梁、小屋組などの部材は崩壊したまま残っているか、本堂の東側に移動されていた（図6参照）。また、今回の火災で木造の部分だけでなく、本堂向拝前面にあった階段の袖石の破損はあまりなかったが、石段の破損があった（図9）。

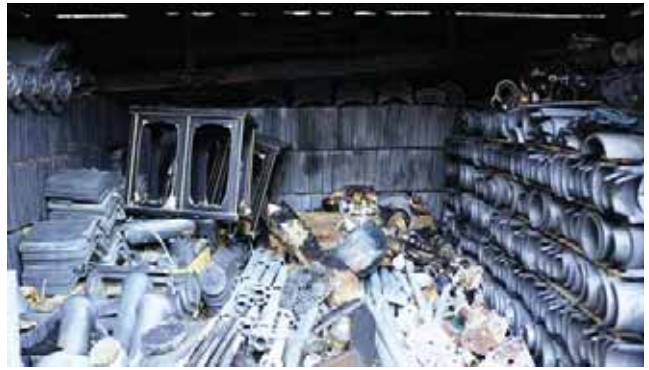
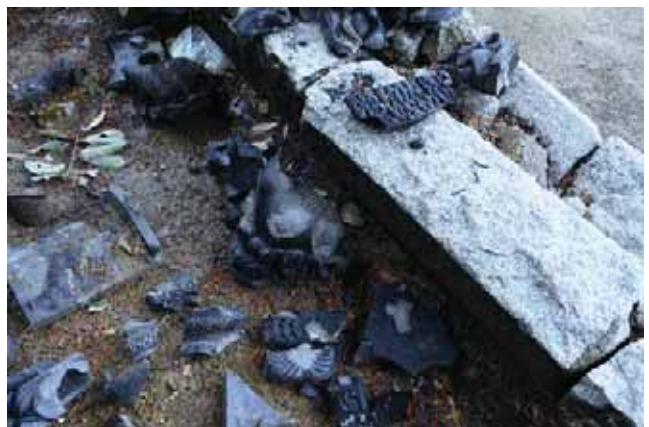
図12 火災現場から回収された仏具など（上）と現場周辺に散在する瓦礫（下）

瓦礫の中から仏像の破片などは全く見つけることができず、仏具や金物（図10、図12）、焼損部材取り扱いに関する注意札（図11）を発見することができた。岡山県文化財保護課の発表⁷⁾によると、県指定重要文化財の木造阿弥陀如来坐像が安置されていた場所周辺の建築部材等を撤去し調査した結果、木造阿弥陀如来坐像の一部の可能性のある炭化した小木片及びその隣に安置されていた木造不動明王立像（未指定）の台座・持物（絹索）の一部と思われる炭化した木片などが確認されたため、木造阿弥陀如来坐像は焼失したと推定されている。2013年3月1日付けで、岡山県教育委員会は木造阿弥陀如来坐像の文化財指定解除を発表した⁸⁾。

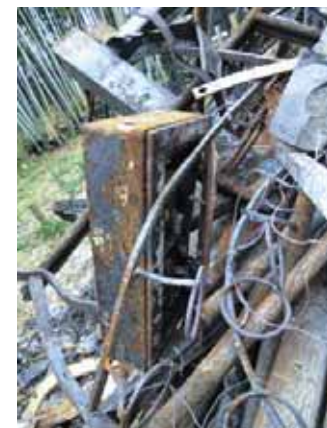
図13 配電盤

また、瓦礫・炭化部材などを撤去・積材していた所で本堂の配電盤と推測できるものを見つけた（図13）。ヒアリング調査で電気の漏電が火災の一原因として挙げられたが、配電盤が古いタイプであることを勘案すると、

電気の漏電による火災の可能性も挙がる。その他、今回の火災で建物が全焼しただけでなく、本堂前面の西側に立っていた樹木も一部被災していた（図14）。
